Ikkunan näkymätön eriste. Lisää mukavuutta ja energiatehokkuutta vuoden ympäri 3M™ Thinsulate™ -ikkunakalvojen Climate Control -tuotesarjalla

3M™ Thinsulate™ 75 -tapaustutkimus

Minnesotan kuvernöörin historiallinen virka-asunto

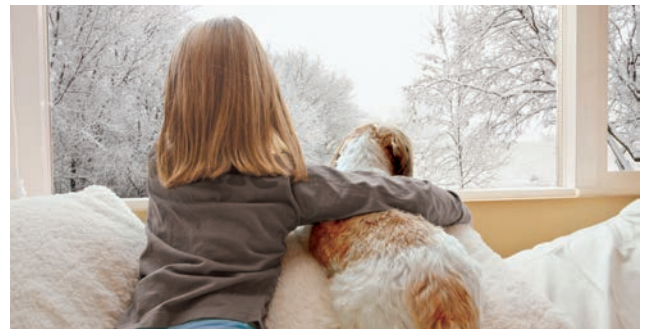
Thinsulate, ikkunoiden eristämiseen.

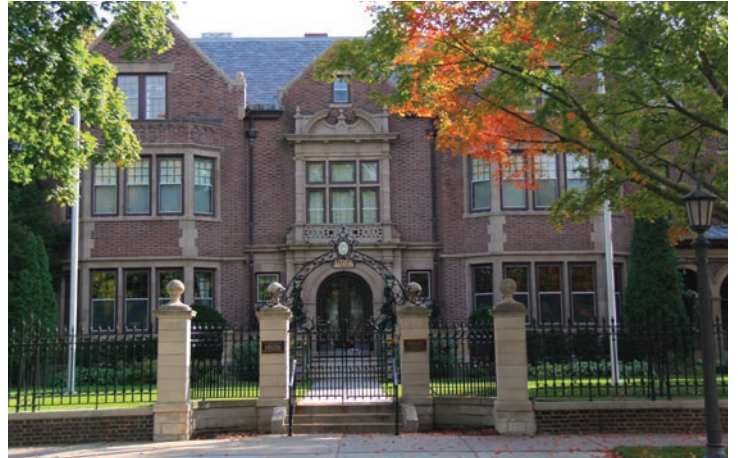
Noin 93 neliömetrin Thinsulate 75 -asennus

- ▶ Historiallinen kiinteistö, rakennuksen ulkoasua ei saanut muuttaa
- ▶ Yksinkertaiset, vetoiset ikkunat
- ▶ Osavaltion energiansäästötavoitteiden täyttämien
